고문헌 보존관리의 현황과 과제

- 규장각한국학연구원 서고 보존환경을 중심으로 -

권 재 철
규장각한국학연구원

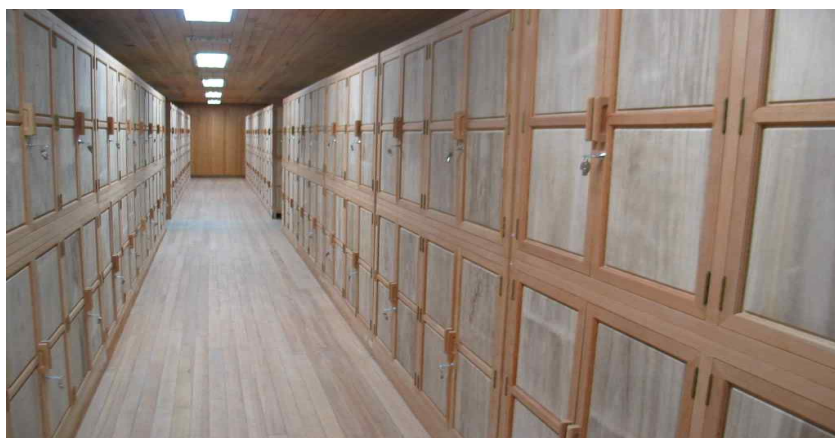
<그림 5> 귀중본서고 오동나무 서장

오동나무는 온·습도 조절능력이 가장 뛰어난 것으로 알려져 있으나, 목재 자체는 상당히 약하기 때문에 서장의 뼈대는 적송을 사용하여 제작하였다. 적송을 미려하게 연마하여 뼈대로

삼고 오동나무를 끼워 맞추어 기온변화 등으로 인한 수축작용에도 목재가 갈라지거나 비틀어지지 않도록 제작하였다. 또한 사이즈가 크거나 무거운 자료는 서장 한 단에 한 두 책정도 배열할 수 있도록 서가 단을 설치하여 책의 하중으로 인해 자료가 훼손되는 것을 방지하고자 하였다.

특히 서장 제작 시 유의하여야 할 것은 목재에서 나오는 진이나 니스의 가소제가 종이에 부착되면 변색이나 열화의 원인이 될 수 있으므로, 수분 함수량을 15%이하로 충분히 건조시키고, 내구성 강화를 위하여 서가 표면에 화학제가 아닌 천연염료로 도장을 하여야 한다.

오동나무서장은 고전적 보존에 가장 중요한 온·습도의 조절 능력이 매우 탁월하지만, 여단이 문이 달린 서장 형태로 제작되었기 때문에 서장 내부의 공기가 순환되지 않는 문제점이 있을 수 있다. 이에 규장각에서는 공조시스템을 가동하면서 시간을 두고 서서히 환기가 되도록 관리에 힘쓰고 있다. 앞서서도 언급하였지만 급격한 환경변화는 자료보존에 매우 좋지 않은 영향을 미칠 수 있으므로, 서장 내부의 환경은 청정한 날 10% 정도의 외기 공조로 관리하는 것이 바람직할 것으로 생각된다.

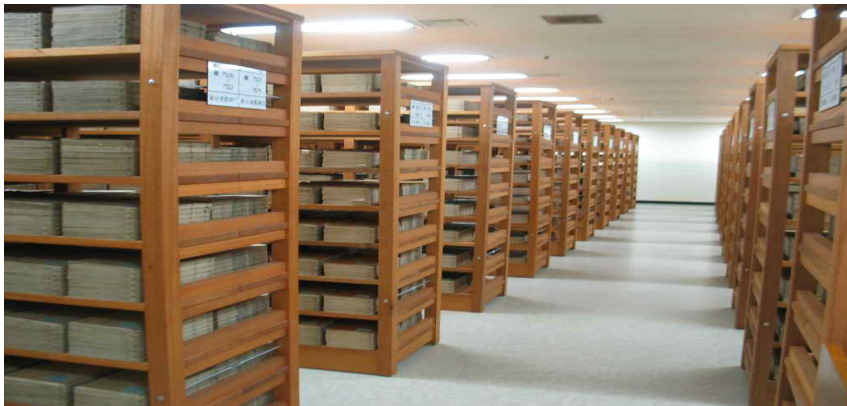
<그림 6> 일반서고 원목서가

고도서는 형태상 눕혀서 서가에 보존하는 것이 가장 바람직한 방법이므로, 서가 단을 8단으로 좁게 제작하여 최소한의 높이로 쌓아서 눌리지 않게 배열하였으며, 서가 폭 또한 일반서가보다 크게 제작하여 고도서를 눕혀서 배열하였을 때, 서가 밖으로 튀어 나오지 않도록 하였다. 책판은 손잡이 부분을 세워 보관하도록 하였으며, 서가단 가운데 부분은 공기가 순환될 수 있

게 비워두었다. 그동안 책판서가는 일반 고도서보존용 서가와 동일하게 서가 간격을 고정식으로 배치하였으나, 서고 공간 부족으로 인하여 이동식받침대를 별도로 제작하여 기존의 책판보존용 원목서가를 이동식받침대에 태워 공간을 효율적으로 사용할 수 있게 하였다.

고도서와 책판서가 모두 목제는 백나왕 통원목을 사용하였으며, 도장은 천연수지를 얇게 칠하여 온습도 조절이 용이하도록 하였다.

- 수분 함수율 15% 이하의 최상품 원목사용
- 천연수지 무광택 도장
- 통원목을 미려하게 연마하여 짜 맞춤 방식으로 제작하고, 아교나 본드 등 일체의 화학 물질은 사용금지
- 서가단 전, 후면의 높낮이를 정확히 맞추어 출납 시 자료가 훼손되지 않도록 제작
- 제작이 완료된 서가는 훈증소독 실시 후 서고 입고
